INVENTAIRE ET EVALUATION ARCHEOLOGIQUE  
DE L'AIRE D'ETUDE DU PROJET DE  
CONSTRUCTION D'UNE RAMPE DE SERVICE,  
SALLUIT, NOUVEAU-QUEBEC.

SERVICE DE L'ENVIRONNEMENT  
DIRECTION DE LA PLANIFICATION ROUTIERE  
MINISTERE DES TRANSPORTS DU QUEBEC

L'INSTITUT CULTUREL AVATAQ INC.

OCTOBRE 1987

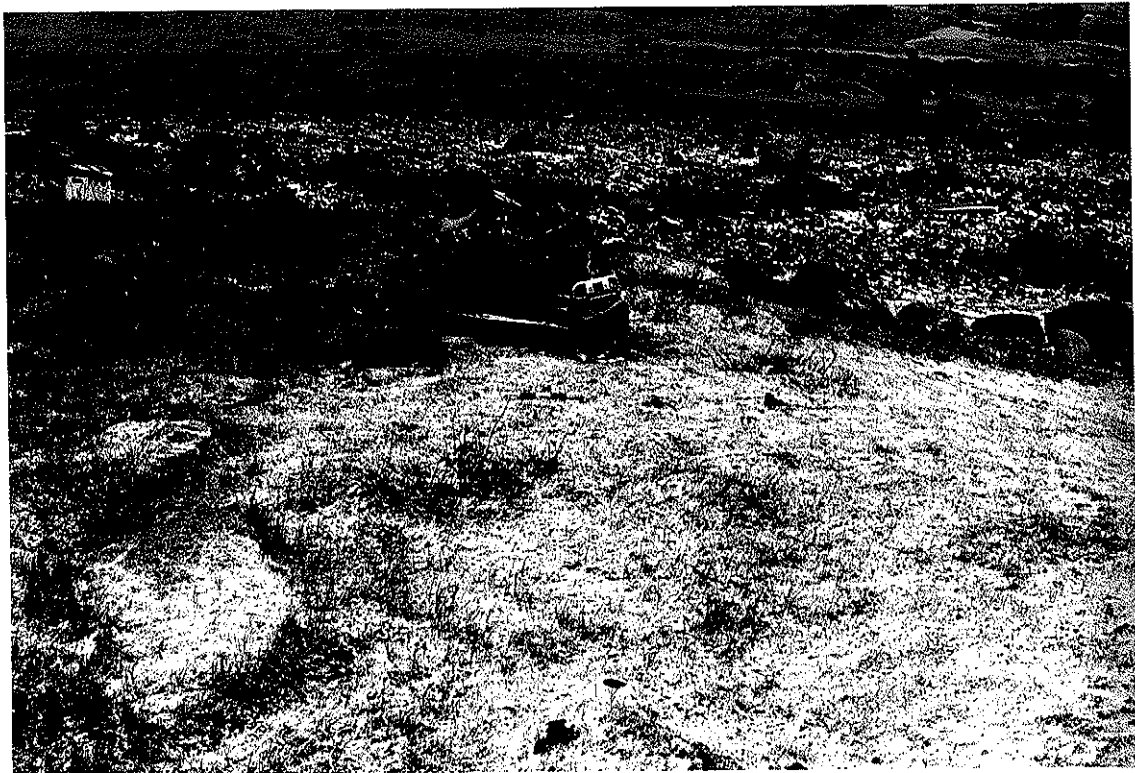
Photo 6. Structure 1, vers le nord-est.

Trois structures d'habitation ont été identifiées dans l'aire d'étude (Tableau 1). Il s'agit de trois cercles de tente. La structure 1 est localisée à l'extrémité sud de la terrasse (figure 3). Le pourtour est plus ou moins bien défini, quelques pierres seulement ayant pu y être associées. De forme ovale, ses dimensions internes sont de 3.25 x 3.70 m et elle apparaît intacte. Il est possible qu'une plateforme de couchage ait été aménagée du côté ouest de la structure, mais aucun indice précis ne permet de confirmer cette hypothèse. Une motoneige repose en partie sur son extrémité est. Cette structure n'offre aucun caractère pouvant permettre son association à une période culturelle spécifique. Toutefois, en raison de la faible élévation de la terrasse, il est plus que possible que sa construction soit un événement relativement récent.

REMARQUES: une motoneige abandonnée repose sur l'extrémité est de la structure
